## Oppsummering fra Trygghetsvandring 2.11.2020

Trygghetsvandringen som er gjennomført skal brukes i planene for campussamlingen på NTNU. Kartleggingen vil bli brukt i konsekvensutredning og prosjektering.

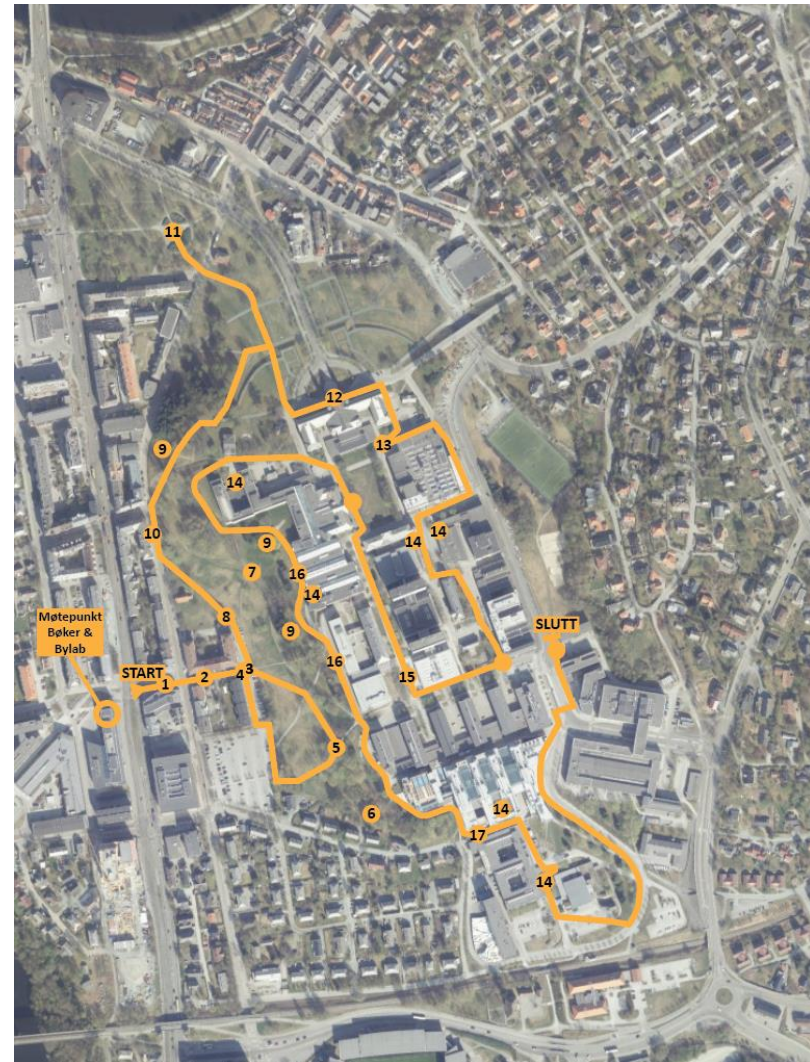
Figur 1 Rute fulgt under trygghetvandringen 2.11.2020.

Figur 1 viser ruten som ble gått under vandringen. Ruten er oppdatert, etter innspill fra deltakerne om relevante diskusjonspunkter på befaringsdagen. Funn/diskusjonspunkt er markert med tall, der flere av samme nummer markerer områder med tilsvarende problemstillinger.

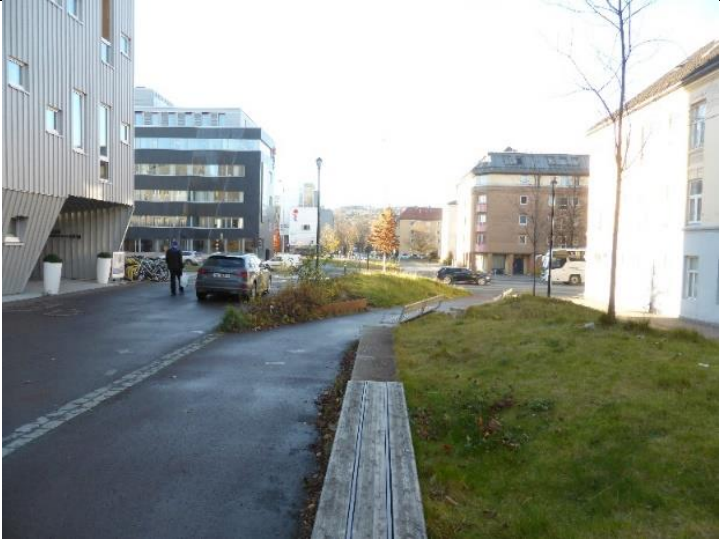
Bilde nr.	Bilde	Beskrivelse	Evt. avbøtende tiltak
1

<p>Inntrukne inngangsparti kan være uoversiktlige.</p> <p>Dårlig vedlikehold på nylig opparbeidet plassrom, mye renovasjonsavfall.</p>	<p>Belysning, mindre dype inngangsparti</p>
2

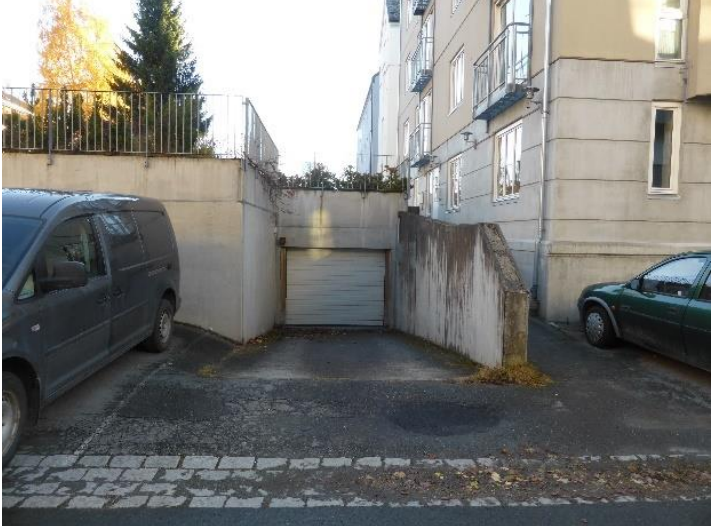
<p>Positivt med forhager, skaper hyggelig vandring. Kunne vært bedre vedlikeholdt. Noe uoversiktlig med nedkjøring til p-kjeller.</p>	<p>Vedlikehold.</p> <p>Unngå inntrukne nedkjøringer, evt. gjøre de bedre synlig og bedre belyst.</p>

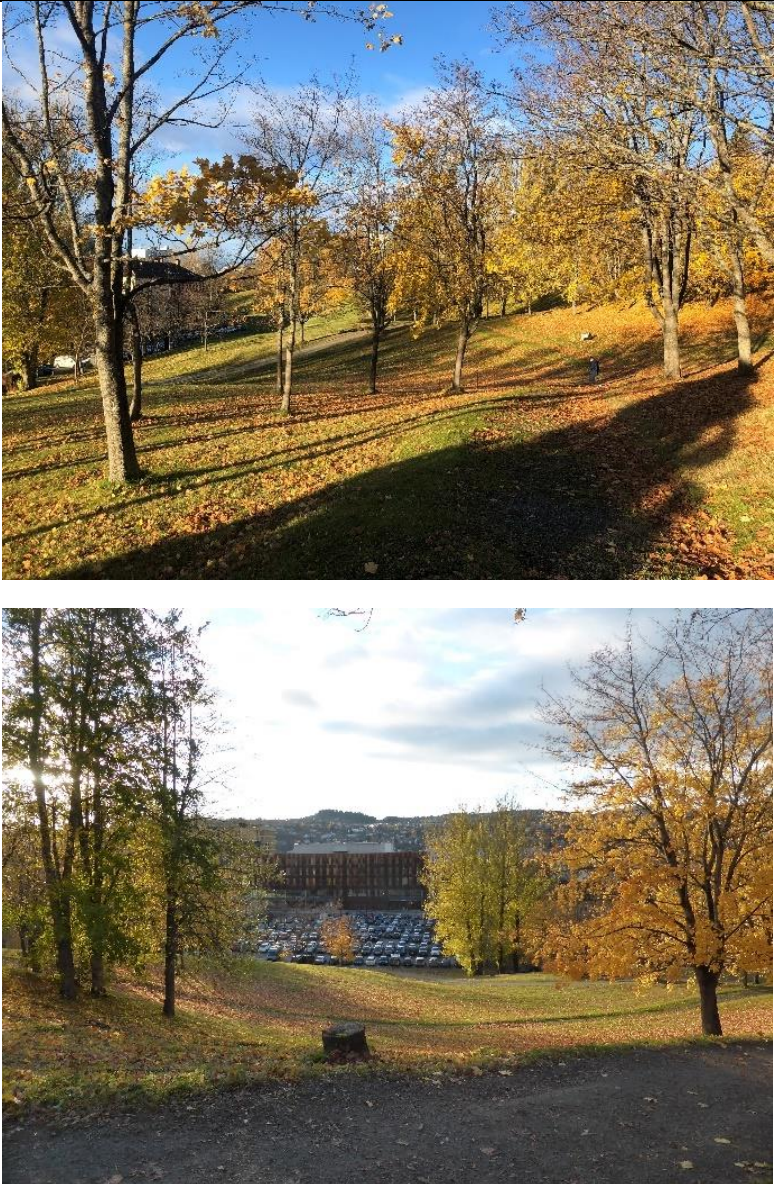
5

Framtidig forskjønnning av parken kan føre til at flere tar i bruk parken og det blir et forsamlingssted. Det kan også tiltrekke kriminalitet.	Viktig at parken planlegges for allsidig bruk, dvs. at mange ulike brukergrupper tar parken i bruk. Etablering av f.eks. benker, avfallsbeholdere og toaletter vil bidra til dette. I tillegg vil tiltak som håndløpere, bedre belegg og gatevarme gjøre stiene tilgjengelige større deler av året – dette gir flere folk ute.
---	---	--	--

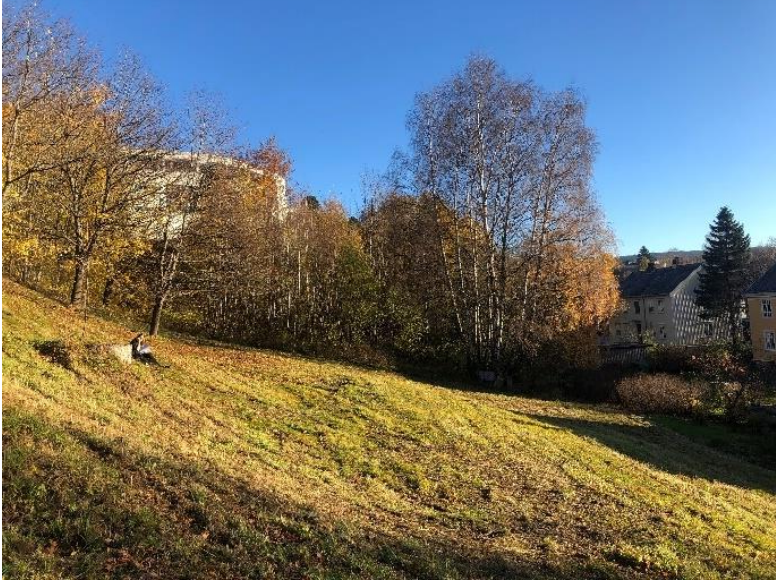
<p>6</p>

<p>Skjernet, ikke belyst, lite hensyn. Kan være utrygt områder for overgrep, mulig å trekke folk med inn i skogen. Samtidig lekeområde som er mye brukt av barn, med oversikt fra boliger</p>	<p>Belysning, evt. tynne ut vegetasjon, og skape bedre oversikt.</p>
<p>7</p>

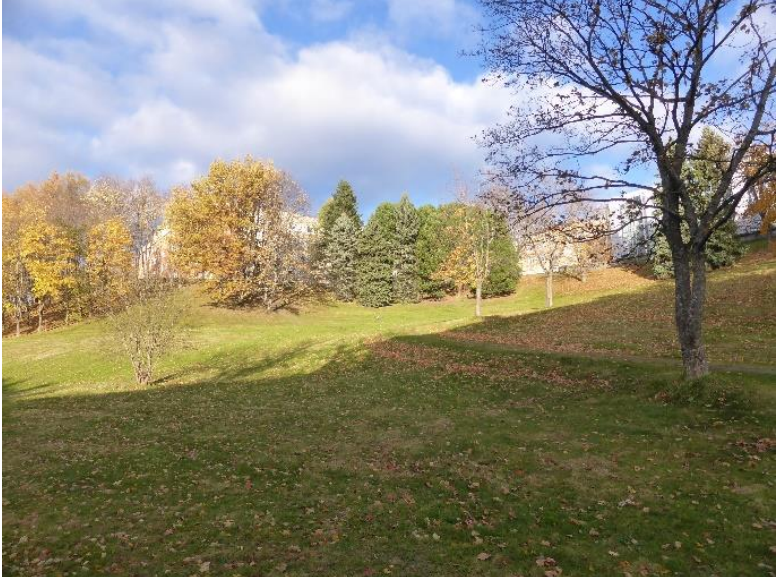
<p>Fin sti, men ubefolket. Lite ferdsel. Ingen belysning på kveldstid.</p>	<p>Belysning I tillegg vil tiltak som håndløpere, bedre belegg og gatevarme gjøre stiene tilgjengelige større deler av året – dette gir flere folk ute.</p>

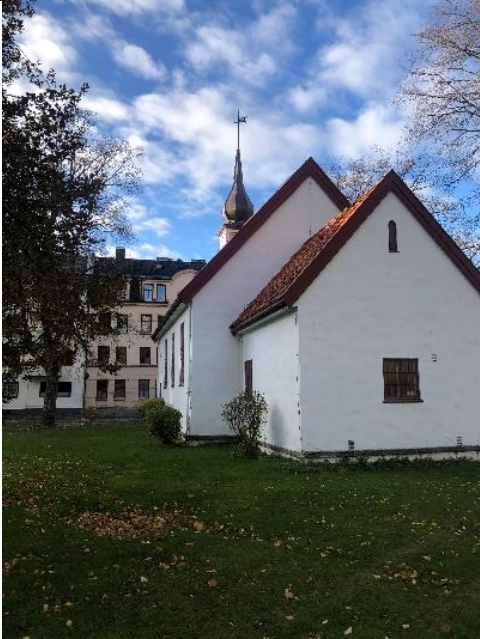
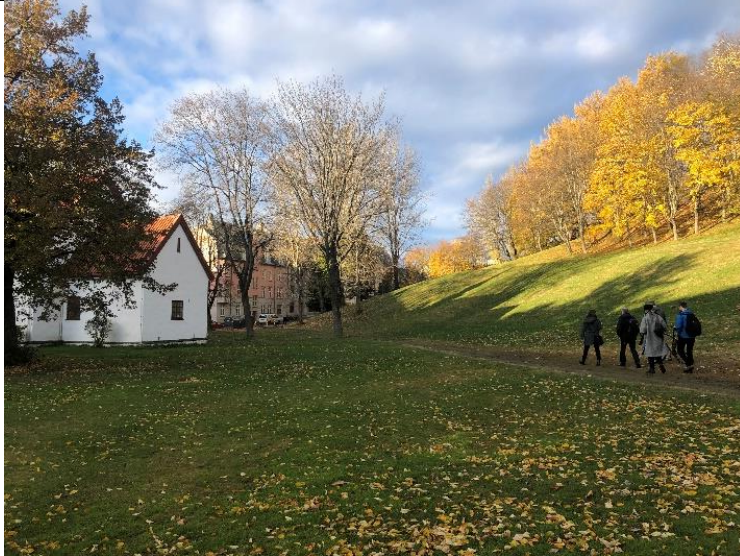
8

Lite lys og mørke kroker bak Døvekirken. Går opptråkket snarvei her, men ingen belysning.	Belysning, bakke mest brukt til akebakke, må ikke sette belysning i bakken – finne andre løsninger, kanskje lys/spots i eksisterende trær?
---	---	---	--

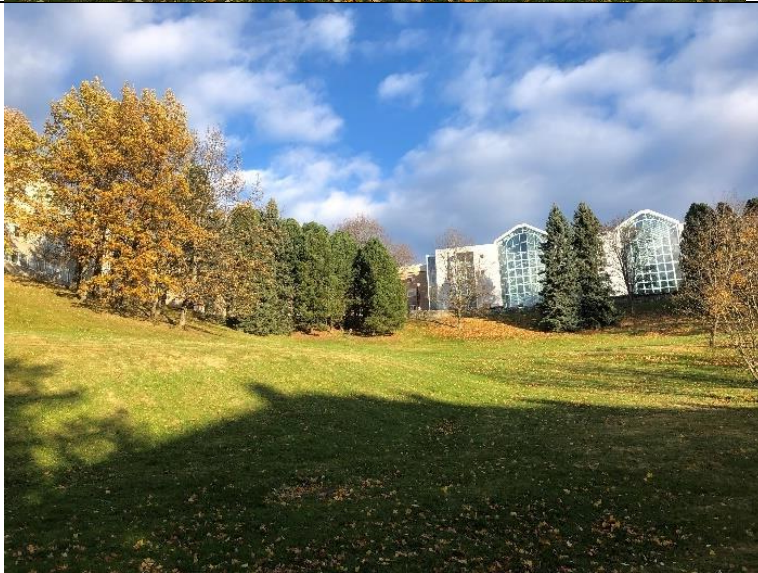
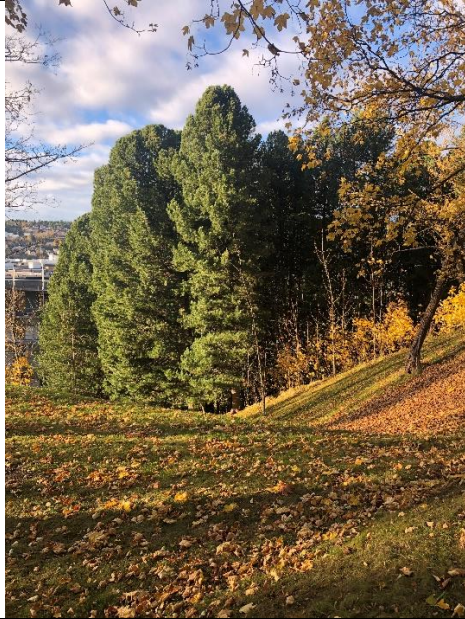
9

Klynger med bartrær, skyggefulle områder og klatreområde for barn.

Furuskogen i Klæbuveien: Her er det en bratt skrent med tett barskog med noe undervegetasjon inntil stien. Lett å dra med seg noen.

Vegetasjon bør tynnes ut og åpnes opp for bedre oversikt. Evt. erstatte vegetasjonen med annen type vegetasjon. Enten høytstammede trær med god sikt under eller lavt bunndekke, maks 1 m høyde.

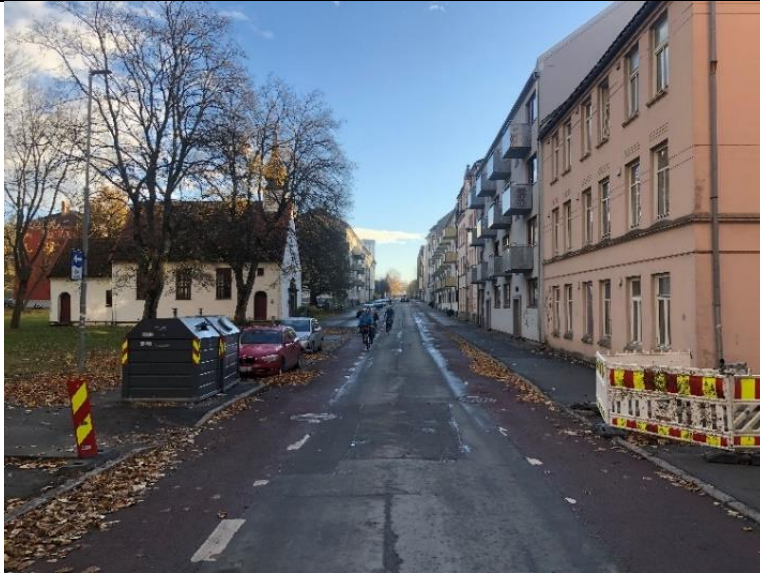
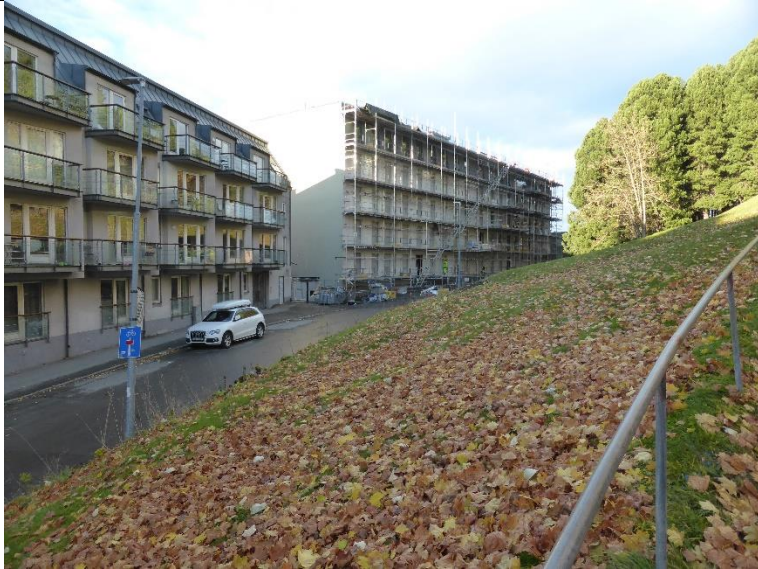
10

Mye ferdsel i Klæbuveien som skaper trygghet, dårlig vedlikehold av fasader.

Parti med tett furuskog inntil på høyre side (nordlig retning), ny og høy fasade på venstre side, gir svært mørkt og trangt gaterom.

Vedlikehold og evt. bedre belysning.

Vegetasjonen bør uttynnes.

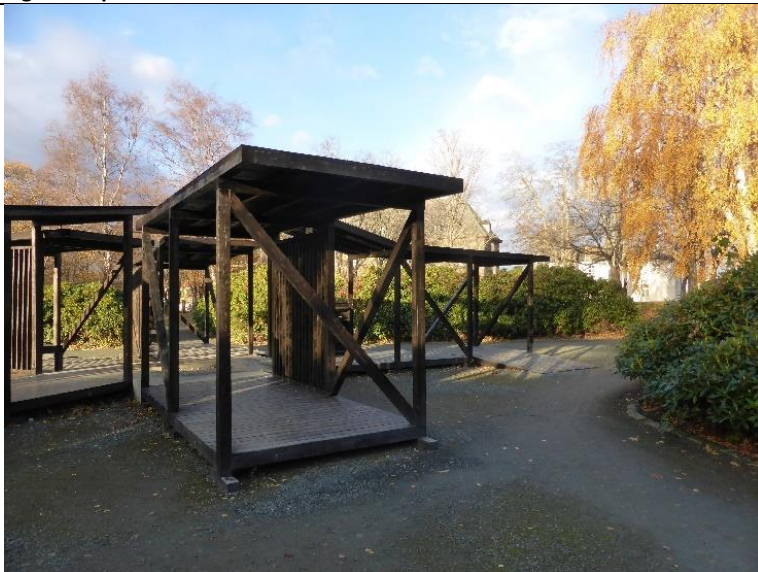
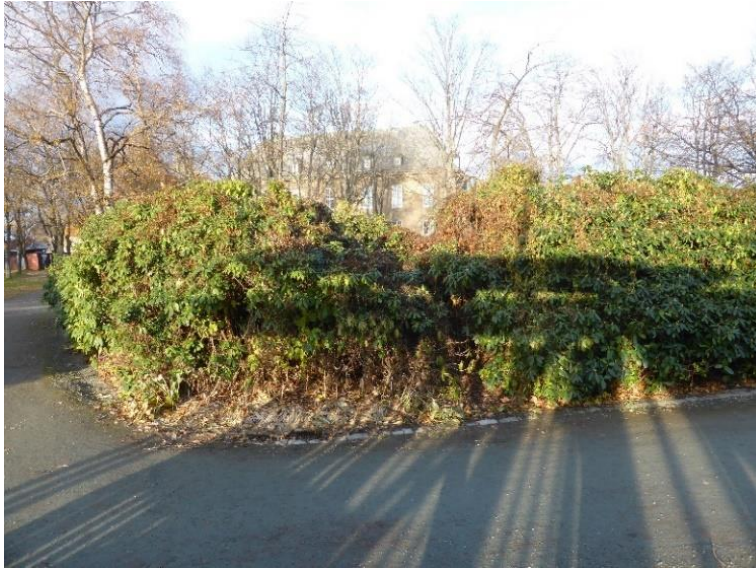
**11**

Veldig tilgrodd, lite oversikt, tryggere før beplantning. Tilholdssted i buskene.

Lavere vegetasjon for bedre overblikk.

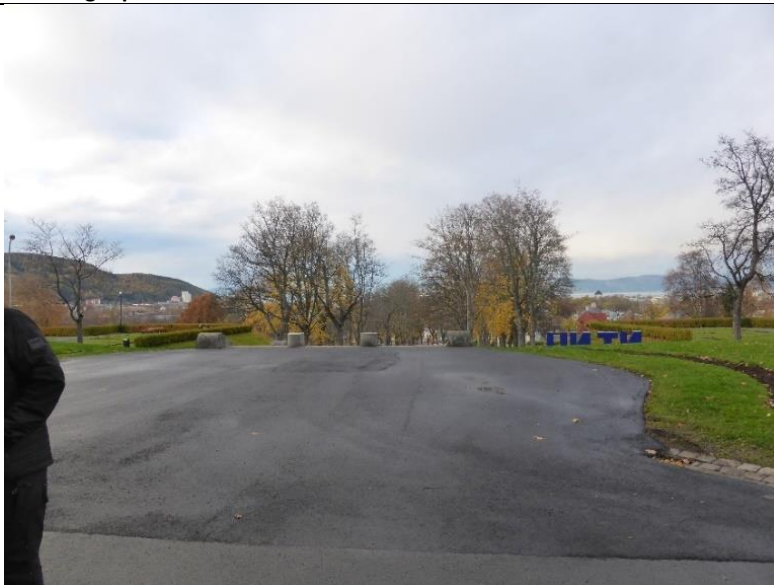
12

Bra med trapp foran hovedbygget ift terrorforebygging.

Sikkerhetstiltak kan gjerne utbedres som del av utomhusplan, f.eks som utsiktspunkt.

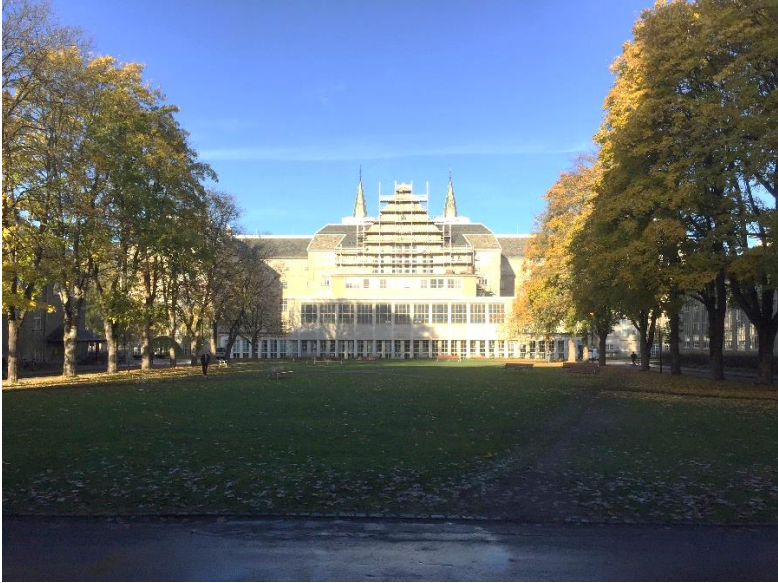
<p>13</p>

<p>Stor samlingsplass på campus, og viktig å sette opp terrorforebyggende tiltak mtp tilgjengelighet for kjøretøy.</p>	<p>Bør oppføres pullerter som sikringstiltak, og redusere tilgjengelighet for kjøretøy.</p>
<p>14</p>

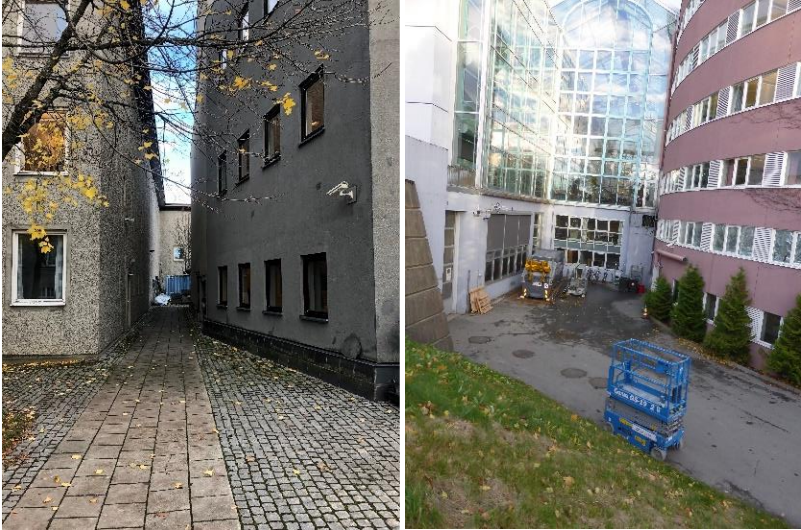
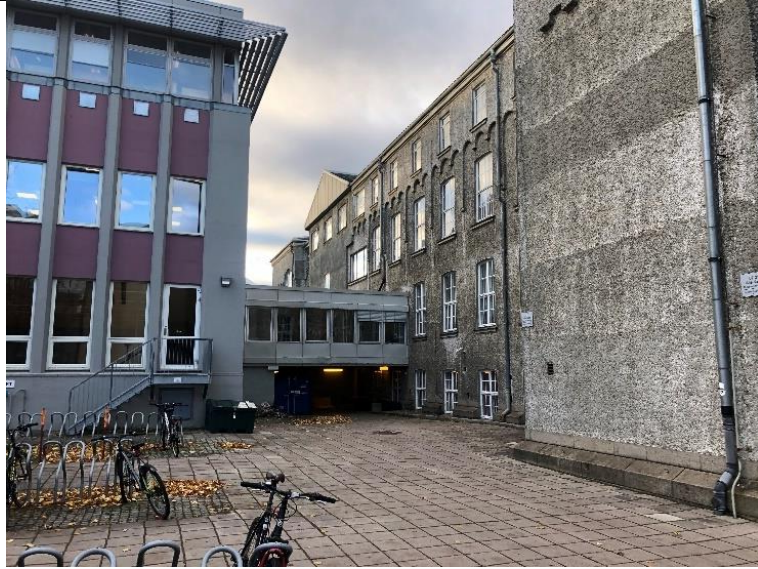
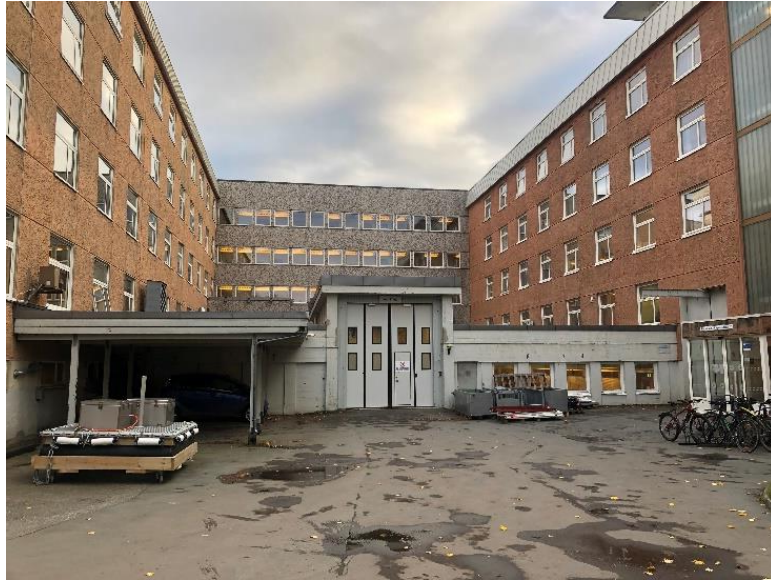
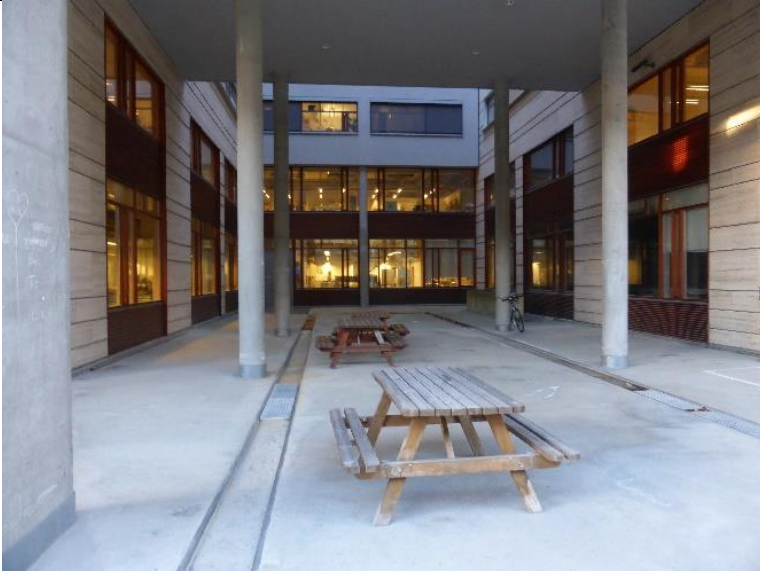
<p>Flere eksempler på mørke kroker med dårlig overblikk.</p> <p>Ved flere av punktene er det ingen sosial kontroll (ingen innsyn fra omkringliggende boliger) i helgene, og det er mulig å gjøre kriminelle handlinger uforstyrret her (stoffsalg, innbrudd, salg av tyvegods osv).</p>	<p>Belysning, unngå høy vegetasjon, skap overblikk.</p>

<p>Realfagbygget har mange inntrukne fasader, og egentlig fine uterom. Ingen/få åpne utganger gjør at området er folketomt, også på dagtid midt i uka.</p>	<p>Gi direkte adkomst fra innsiden og ut.</p>
<p>15</p>

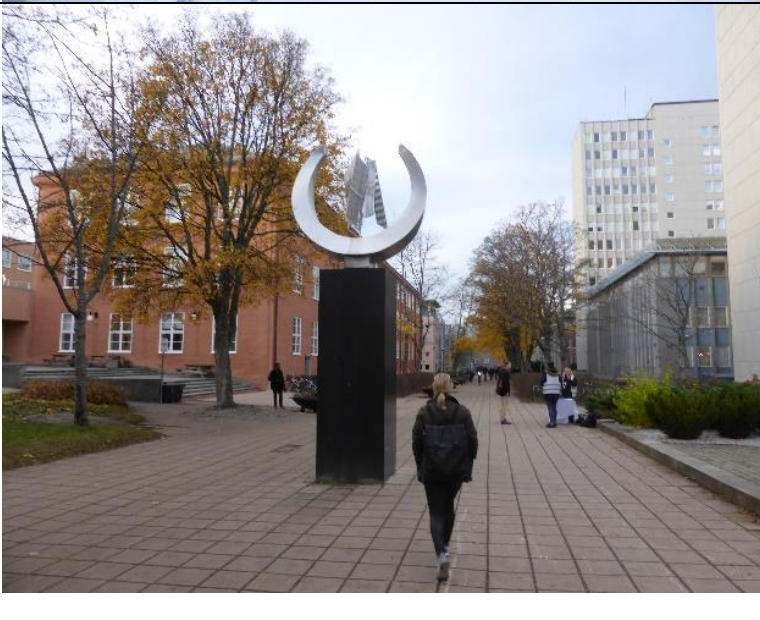
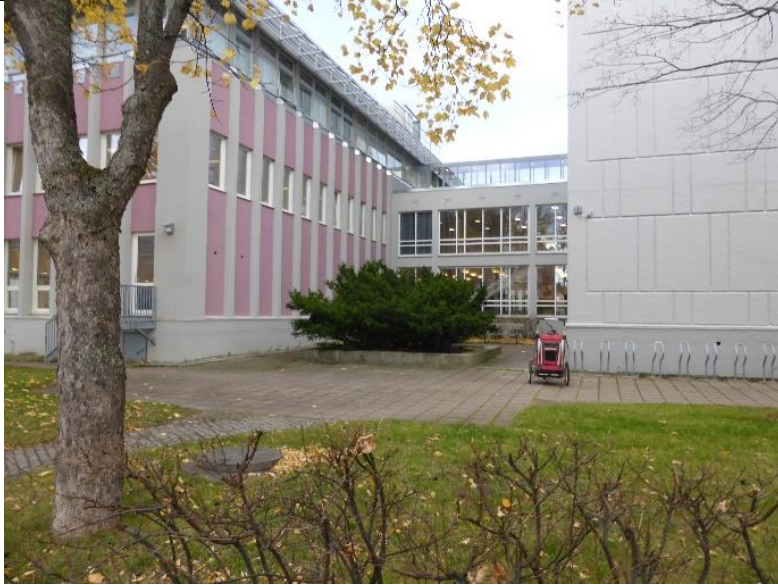
<p>Hovedåre på campus med mye aktivitet på dagtid, lite på kvelden, lite utadrettet virksomhet, og mye kroker. God bredde, og nokså god oversikt utenom inntrukne områder/kroker.</p>	<p>Utadrettet virksomhet, flere funksjoner og bruk over større deler av dagen. Bedre belysning. Åpne opp i inntrukne områder (kroker, dvs. rydde opp i parkering, diverse vegetasjon osv.</p>

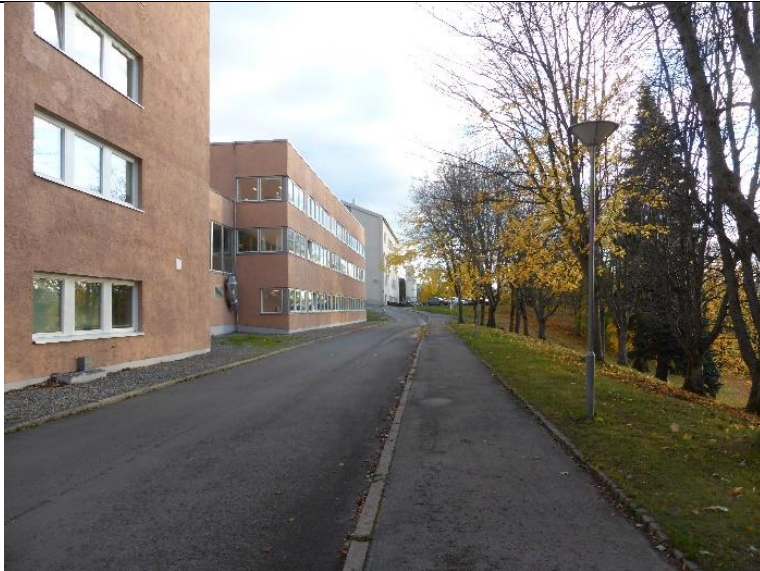
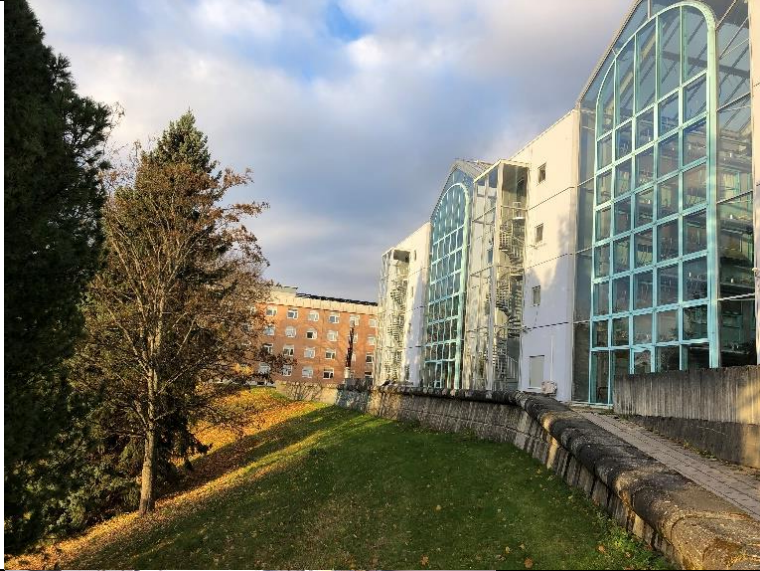
16

Mye brukt til tur og opphold av beboere,  
lukkede fasader, lite gjennomgang

Gjennomganger, ferdsel, utadrettet  
virksomhet.

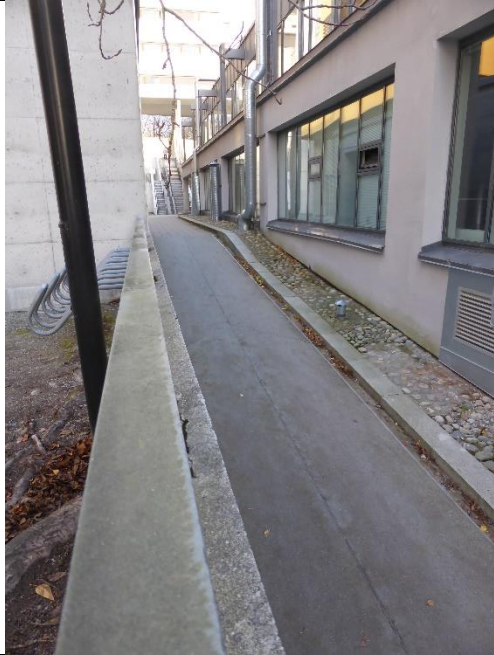
17

Smal passasje, uoversiktig område
